PLANO DE CONSERVAÇÃO E MANUTENÇÃO DA

ANTIGA SANTA CASA DE MISERICÓRDIA

DE UBERABA

Monografia do trabalho de conclusão de curso da aluna Amanda Santana Melo, referente a exigência para a obtenção do grau de bacharel em Arquitetura e Urbanismo, pela Universidade Federal De Uberlândia.

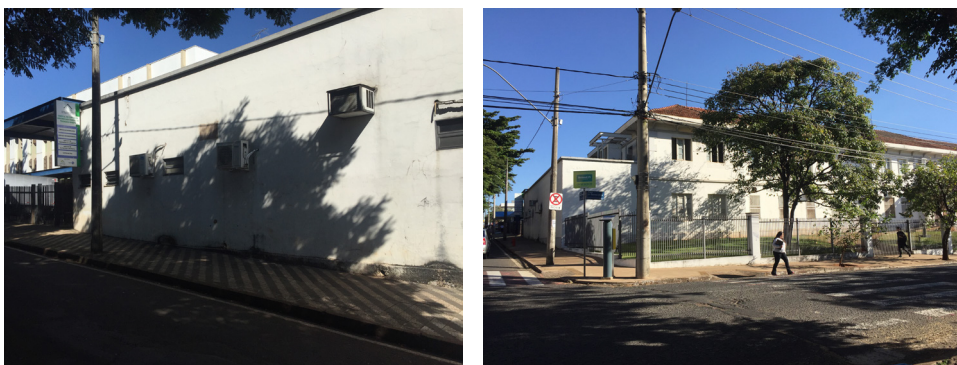
Já a fachada lateral esquerda, voltada para a Avenida Getúlio Guaritá, foi totalmente descaracterizada. Baseado em relatos e na única imagem da Santa Casa de Misericórdia da década de 1950, pode-se supor que ela possuía uma composição simétrica com amplas janelas de três folhas como as da fachada frontal. A mudança foi feita devido à construção de um anexo para abrigar parte do necrotério e a ala de exames de imagem do Hospital de Clínicas. Dessa maneira, o que se vê atualmente é um bloco branco, retangular, com pequenas janelas venezianas e condensadores de ar condicionado que destoam totalmente da Santa Casa.

Figuras 21 e 22: Vistas da fachada lateral esquerda.
Fonte: Acervo da autora, 2019.

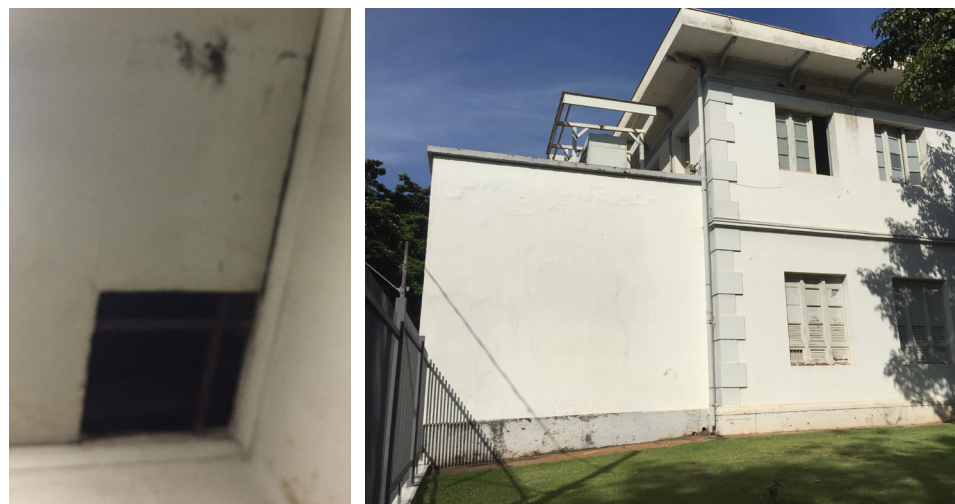
Em meio a esses conflitos, talvez o mais latente seja o que se refere aos danos do telhado. Ao observar o forro de estuque, percebe-se que apresenta fissuras, registros de umidade e indícios de descolamento, provavelmente em função de uma quantidade considerável de telhas faltantes e quebradas. Acredita-se também que haja infestação de aranhas e escorpiões, já que muitos desses animais vêm sendo encontrados nas dependências do edifício. Fi-

Figuras 25 e 26: Dano no estuque e anexo que prejudica a fachada.

- Verificar a integridade da estrutura do forro de estuque (prancha 06).
- Restaurar locais afetados pela infiltração de água da cobertura e pela infestação de animais.
- Realizar dedetização do forro, a partir de consultoria de empresa especializada, para eliminação de quaisquer tipos de infestação de animais.
- Preparar o forro através de lixamento manual para receber pintura.
- Pintar toda a extensão do forro utilizando tinta Suvinil RM01 "Branco Neve".
- Instalar forro de gesso acartonado 40 cm abaixo do forro de estuque nos locais onde haverá passagem dos dutos de ar condicionado.

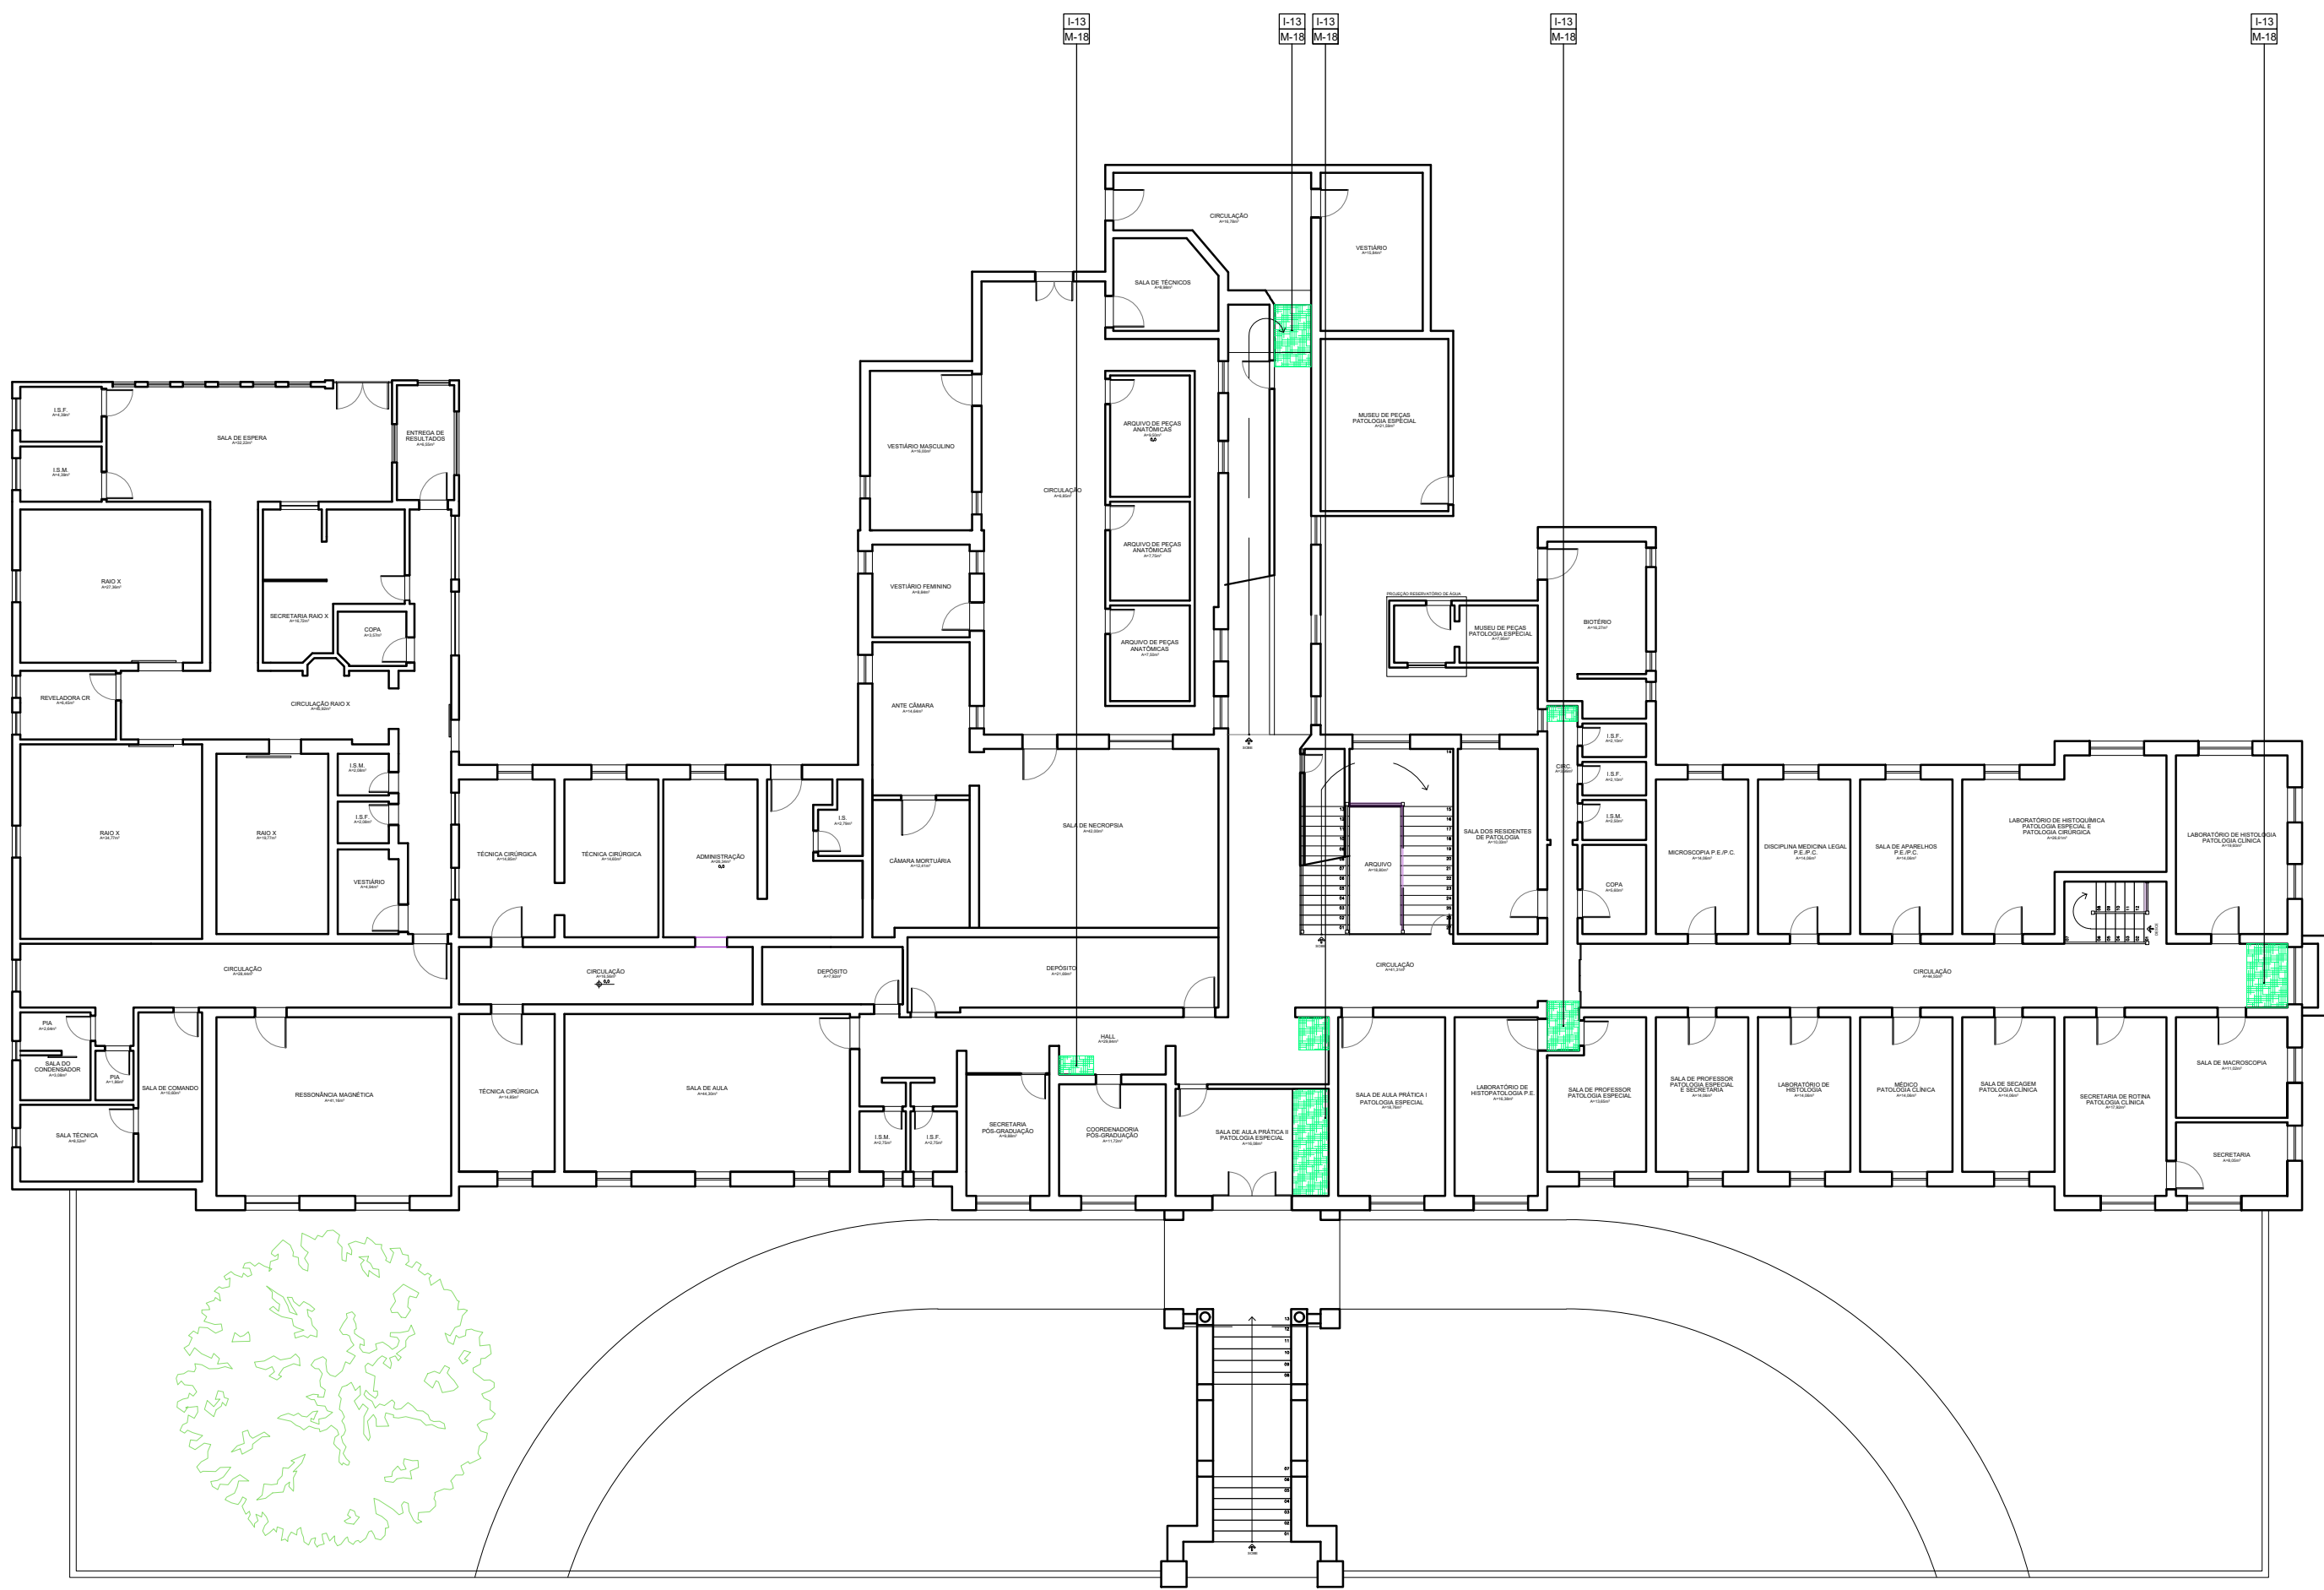
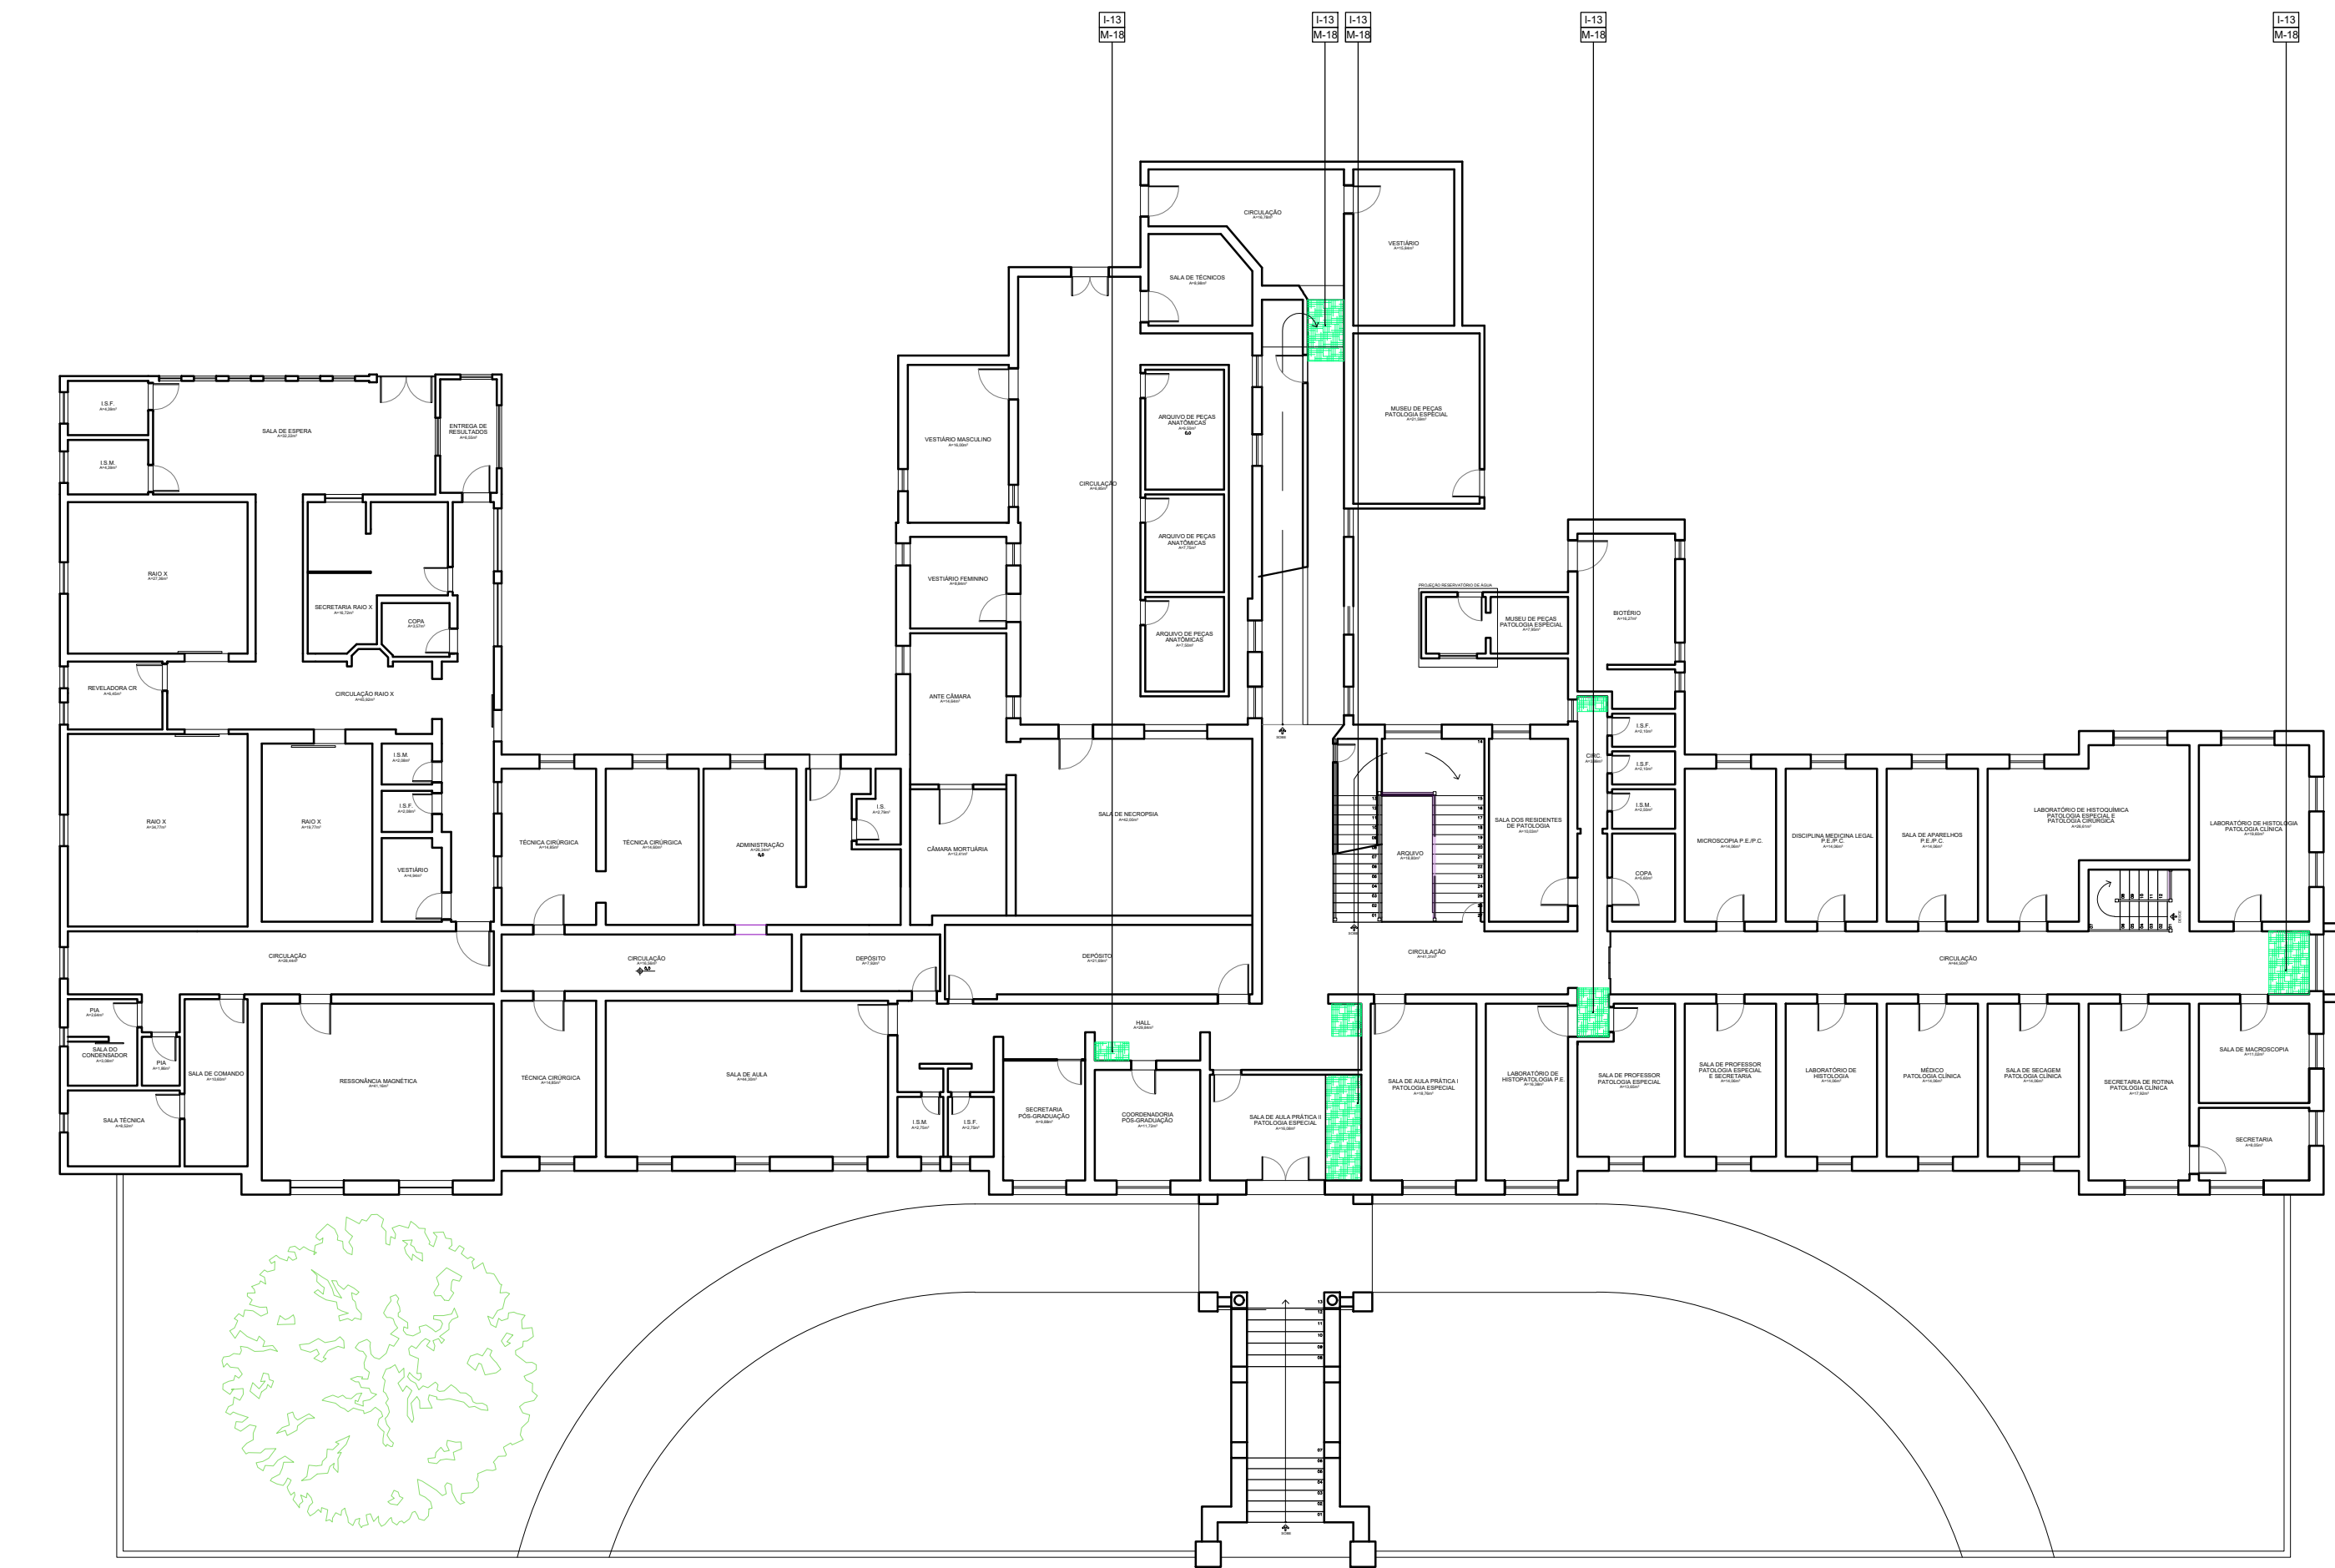
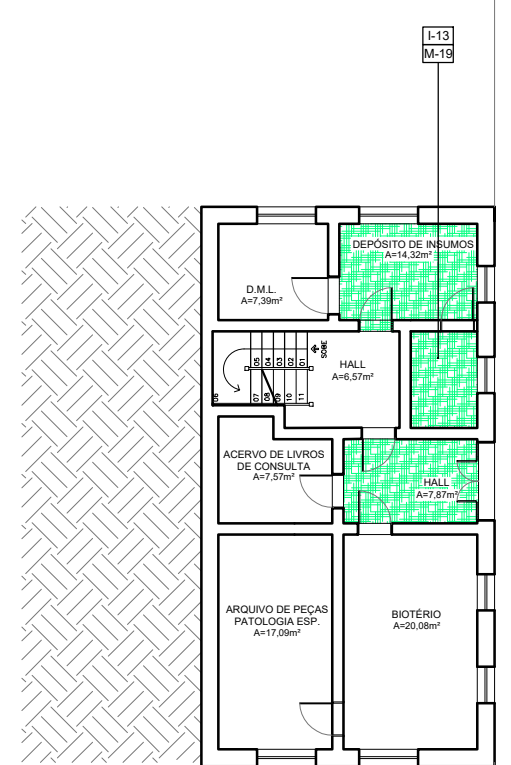
MAPA DE DANOS PISOS PAVIMENTO TÉRREO

Percebeu-se que os maiores danos no interior do edifício estão concentrados no forro de estuque (em função das patologias da cobertura), nos pisos e esquadrias, que apresentam peças quebradas, faltantes ou substituídas sem critério, e nas paredes que apresentam pequenas fissuras no reboco. Os corredores, como já dito, estão quase que totalmente ocupados por armários e geladeiras.
